## การใช้ระบบกล้องเพื่อติดตามกระแสน้ำย้อนกลับบริเวณหาดกะตะน้อย จังหวัดภูเก็ต

### Usage of Camera System to Monitor the Rip Current Characteristics

#### along Kata Noi Beach, Phuket Province

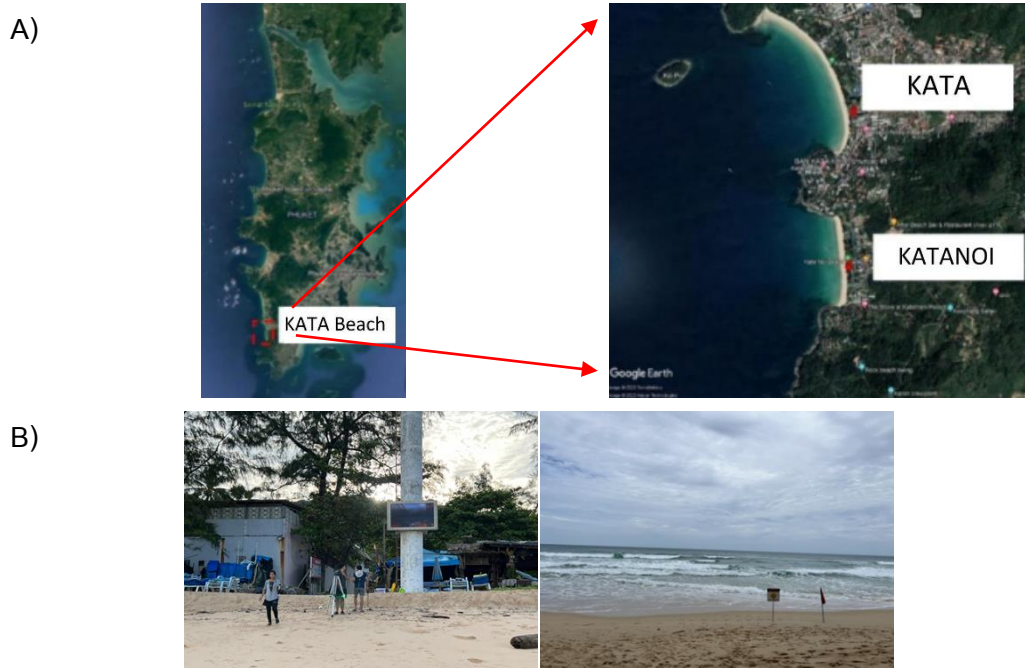
**Figure 1** Study site A) Map of the Kata Noi Beach located around southwest of Phuket Province

B) Seaward view and shoreward view of Kata Noi Beach

พื้นที่ศึกษาอยู่ในบริเวณหาดกะตะน้อย ตั้งอยู่บริเวณชายฝั่งด้านตะวันตกเฉียงใต้ของจังหวัดภูเก็ต โดยทำการเก็บข้อมูล 2 ช่วงฤดูกาลในปี พ.ศ. 2565 - 2566 คือ ฤดูแล้ง (เดือนกันยายน 2565) และฤดูฝน (เดือนมกราคม 2566) ประกอบด้วยการเก็บข้อมูลลักษณะพื้นฐานชายฝั่งด้วยระบบ RTK GNSS Network (UTM WGS 84 zone 47N) และติดตามคุณลักษณะและการเปลี่ยนแปลงของ Rip current โดยใช้อากาศยานไร้คนขับถ่ายภาพชายฝั่งและภาพจากกล้องวิดีโอ จากนั้นประมวลผลภาพนิ่งและภาพถ่ายวิดีโอ (Figure 1)
